Vegetación incipiente en muros

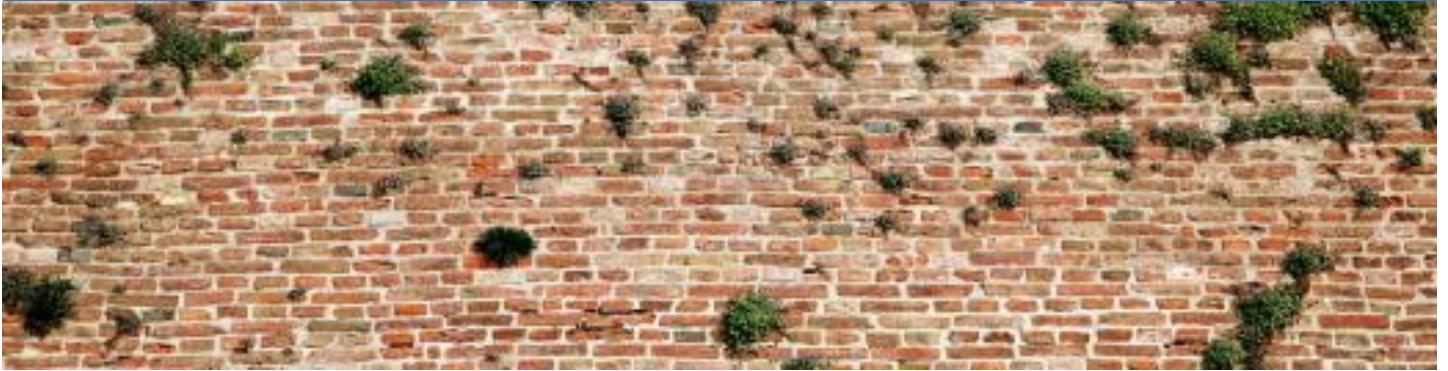
Se puede observar el crecimiento de vegetación, plantas y hasta verdaderos “árboles” como salientes de la construcción de frentes, muros, cornisas, antepechos e incluso en paredes de ladrillos a la vista, estén pintados, protegidos o no. Estas “apariciones” son producto de rajaduras y grietas que se provocan por fallas constructivas, roturas del material, desprendimientos de revoques, bajo nivel de terminación de los frentes o simples oquedades de la superficie que permiten alojar semillas ancladas a través del viento o las aves. La intemperie, la lluvia y fundamentalmente la falta de mantenimiento de la superficie, alimentan y permiten el aumento y crecimiento desmedido de la vegetación.

Es necesario, en primera instancia, determinar y analizar las causas principales de la formación de las grietas, rajaduras, orificios, etc. si son convencionales o estructurales. permitirá abordar la reparación sabiendo su origen.

En relación a la presencia de vegetación, es conveniente “no arrancar” el espécimen. si bien este método parece a priori el más rápido y efectivo, lejos está de serlo. la extracción de la vegetación por la fuerza, no solo incrementa el nivel de la rotura de la superficie, especialmente en sustrato débiles o flojos, sino que no elimina por completo las raíces, lo que provocará la nueva formación a futuro. el sistema más eficaz es el empleo de herbicidas específicos que erradican por completo la formación vegetal sin posibilidades ciertas de un nuevo crecimiento.

La reparación de la grietas y rajaduras, luego de haberse eliminado las partes flojas, puede realizarse con tersiflex multipropósito su seguro sellador para espesores menores o con mat-5 masilla elástica grietas y juntas que permitirá lograr una reparación elástomérica y excelentes resultados en el futuro. Luego deberá completarse el tratamiento con t-flex 450, tersuave frentes o tersitech techos y muros, todos impermeabilizantes de base acuosa, de gran elasticidad y bajo mantenimiento.
