Pintura descascarada

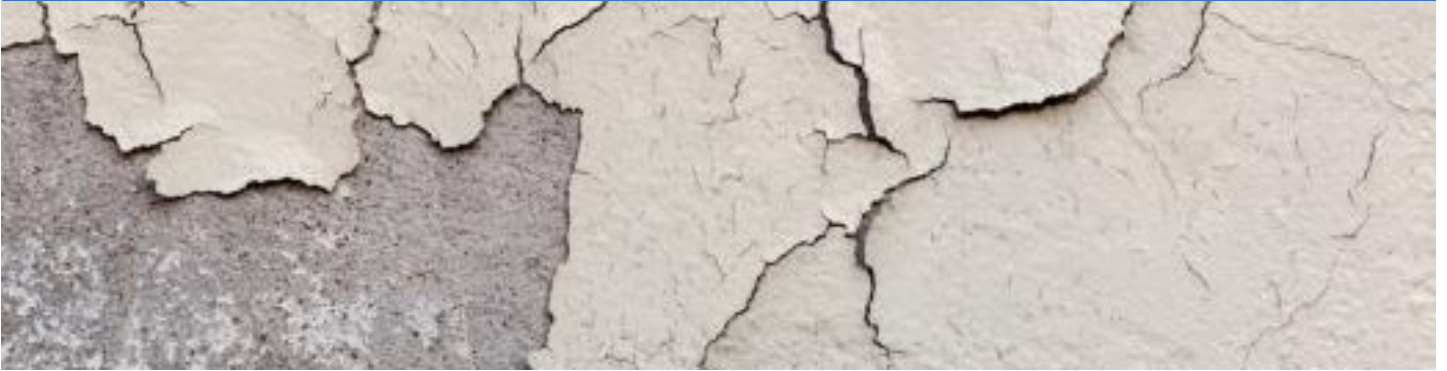
Los desprendimientos de pintura de una superficie pintada es un defecto muy fácil de detectar. Se observa claramente como el producto final aplicado se levanta por sectores pequeños en formatos irregulares.

Estas películas tienen apariencia de "hojas" y pueden ser parte de la última aplicación o de capas anteriores.

Sin dudas que se trata de un problema de adherencia pobre entre capas.

Una deficiente preparación de la superficie puede representar la causa del problema.

Superficies o pinturas poco firmes o entizadas, la falta de limpieza y lijado de la superficie anterior, la incorrecta eliminación de los polvillos de lijado, la ausencia o el inadecuado empleo de fijadores específicos o la aplicación de éstos sobre superficies húmedas o productos de terminación de baja calidad son defectos frecuentes que conducen a estos resultados.

La excesiva cantidad de manos de productos aplicados luego de un largo período de tiempo y el arrastre de problemas menores anteriores al último revestimiento, puede que se magnifiquen a medida que la superficie se va cubriendo de manos posteriores y estos defectos se evidencien en el futuro inmediato. Por eso vemos comunmente que las películas desprendidas arrastran otras anteriores.

En estos casos deberemos eliminar por completo las pinturas anteriores en mal estado y reparar, siempre y en forma previa, la presencia de humedad residente.

Si bien pueden realizarse trabajos menores, eliminando solo el área más comprometida y repararla, es riesgoso ya que no tendremos la certeza que ante una nueva película de pintura se repita el mismo problema.

Por ello sugerimos solucionar los problemas de base y eliminar las pinturas hasta llegar a la superficie de origen. también deberá acentuarse el procedimiento y la aplicación de los pretratamientos.

Madera : Lijar la superficie. si se trata de maderas resinosas deberá frotarse con alcohol industrial o aguarrás mineral.

Aplicar preservador curador tersuave y una primera mano del producto transparente diluído en la búsqueda de penetración.

Para luego completar con el producto transparente elegido para la terminación (impregnantes troya al agua o al solvente, barnices o lacas).

En terminaciones con color luego del preservador se empleará fondo blanco tersuave, fondo multipropósito al agua o indulac imprimación epoxi.

Finalizar con esmaltes multipropósito al agua o al solvente tersuave.

Mampostería : Verificar aislación y neutralidad de la superficie. lijar. aplicar los fijadores correspondientes para cada caso.

Concluir con los productos adecuados.

Hierro : Sobre superficies con óxido, eliminarlo y aplicar desoxidante fosfatizante tersuave. pintar fondo antióxido, fondo multipropósito o convertidor de oxido tersuave. para esquemas de alta performance, luego de eliminar el óxido, aplicar indulac fondo anticorrosivo epoxi.

Concluir con los productos elegidos para la terminación. el empleo de esmaltes multipropósito permite obviar la aplicación de fondos previos.
